# AZ Sint Maarten te Mechelen

# Slijkvorming ?

# ... maar CV installaties werken toch met “dood water” ?

# zoals een rookmelder brandschade helpt voorkomen

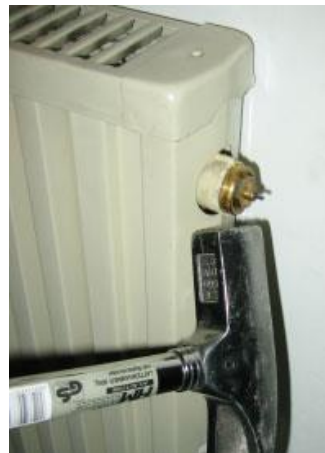
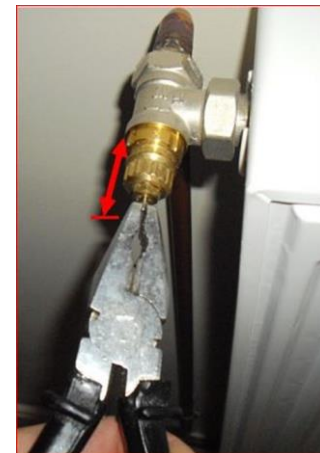
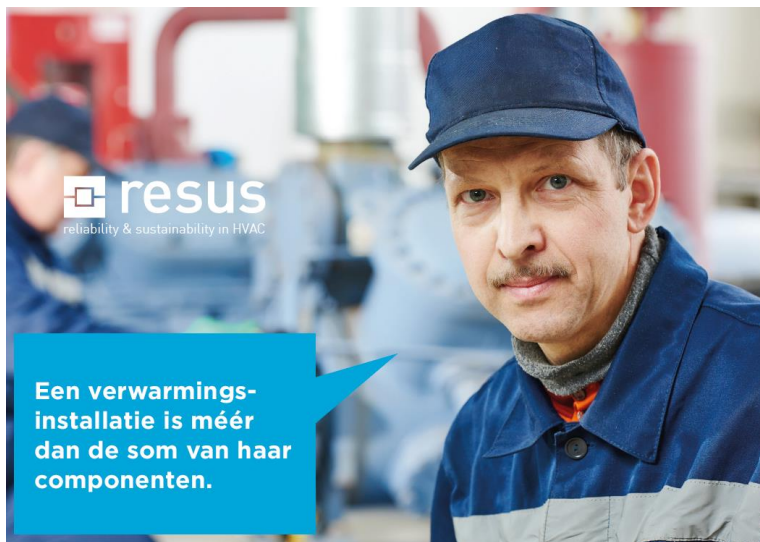
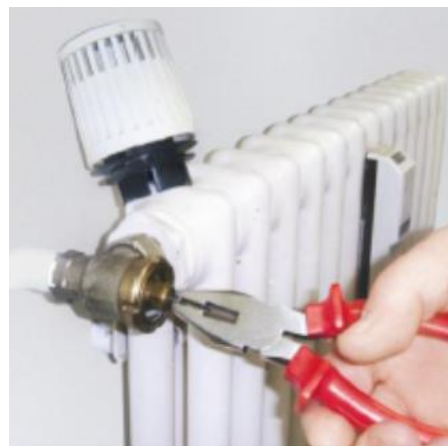
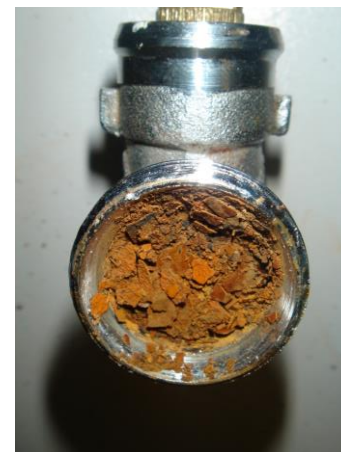
# Deze realiteit wordt niet (h)erkend als een corrosieprobleem

- Als een kraan “plakt” – of “blijft hangen” – is dit een uitwendig symptoom van inwendige vuilafzetting
